Meddelande om produktsäkerhet Korrigerande åtgärder

DEWALT DHS780 - 305mm geringssåg

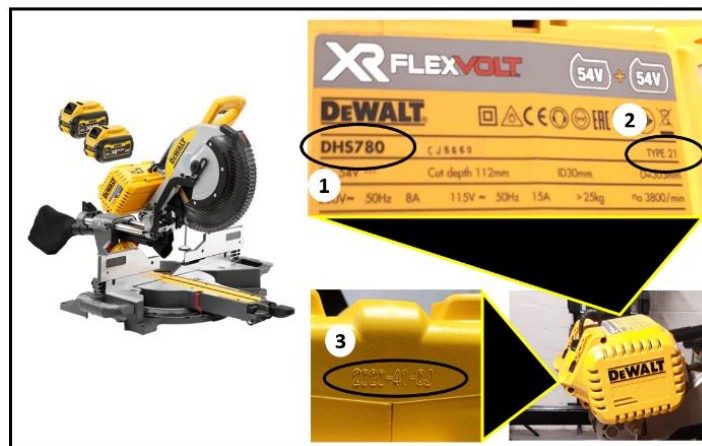
- Model: DHS780
1. Typ Nummer: 21
 2. Produkt Data kod: mellan 2019-33 och 2022-06

Vad är problemet? Det bakre skyddet kan gå sönder eller lossna och få kontakt. Om det bakre skyddet kommer i kontakt med sågbladet, fragment kan kastas från ett roterande blad som kommer i kontakt med användaren eller åskådare och orsaka skada.

Åtgärder: Sluta använda geringssågen, kontrollera modell, typnummer och datumkod mot uppgifterna ovan. Om din produkt påverkas, kontakta DEWALTs kundtjänst för att få ett kostnadsfritt reparationspaket.

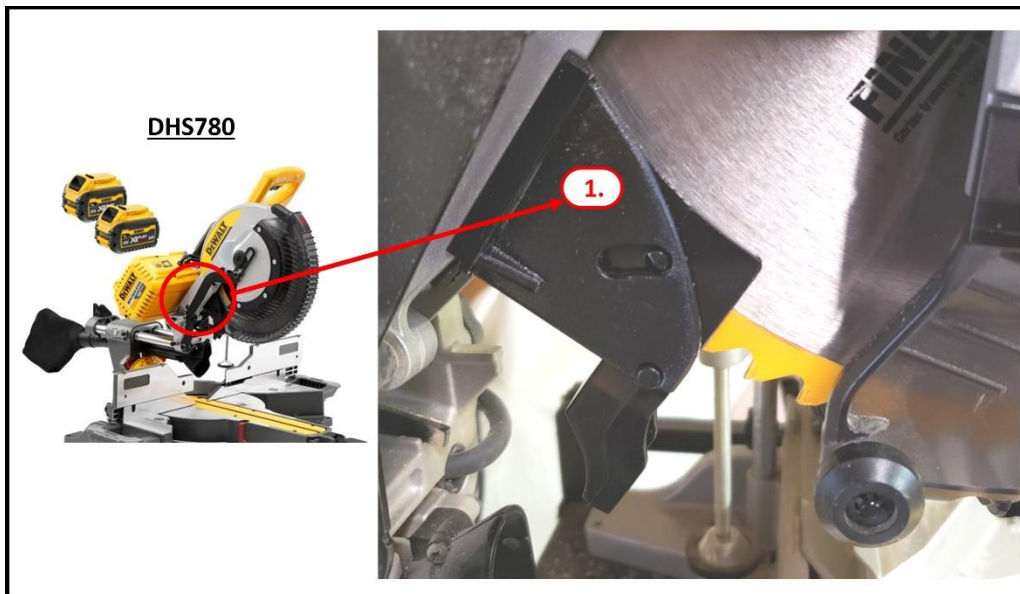
DHS780 BAKSKYDDSKOMPONENT PLACERING OCH IDENTIFIERING

BAKSKYDD

Reparationsseten innehåller ett nytt bakskydd och dammavvisare, två nya fästskruvar och instruktioner. Originalsågbladsnyckeln som medföljer sågen, som används för att byta sågblad, har ett T30 Torx-huvud och kan användas för att ta bort de gamla skruvarna och byta ut de nya skruvarna.
